ΕΙΔΙΚΗ ΕΠΙΤΡΟΠΗ
ΕΠΙΚΙΝΔΥΝΩΣ ΕΤΟΙΜΟΡΡΟΠΩΝ (Ε.ΕΠ.ΕΤ.)
ΧΩΡΙΚΗΣ ΑΡΜΟΔΙΟΤΗΤΑΣ
ΑΠΟΚΕΝΤΡΩΜΕΝΗΣ ΔΙΟΙΚΗΣΗΣ
ΜΑΚΕΔΟΝΙΑΣ - ΘΡΑΚΗΣ

ΟΙΚΟΔΟΜΗ: ΔΥΟΡΟΦΟ ΚΤΙΣΜΑ ΑΝΩ ΤΩΝ 100 ΕΤΩΝ
ΘΕΣΗ: ΝΑΟΥΣΑ ΠΕ ΗΜΑΘΙΑΣ
ΦΕΡΟΜΕΝΟΙ ΙΔΙΟΚΤΗΤΕΣ: ΤΣΟΛΑΚΗΣ ΠΑΝΤΕΛΗΣ, ΤΣΟΛΑΚΗ ΜΑΡΙΑ,
ΚΟΥΤΣΟΥΦΛΙΑΝΟΣ ΚΩΝΣΤΑΝΤΙΝΟΣ, ΚΟΥΤΣΟΥΦΛΙΑΝΟΣ ΔΗΜΗΤΡΙΟΣ,
ΚΟΥΤΣΟΥΦΛΙΑΝΟΥ ΕΥΘΥΜΙΑ

ΕΚΘΕΣΗ ΑΥΤΟΨΙΑΣ ΕΙΔΙΚΗΣ ΕΠΤΑΜΕΛΟΥΣ ΕΠΙΤΡΟΠΗΣ ΕΠΙΚΙΝΔΥΝΩΣ ΕΤΟΙΜΟΡΡΟΠΩΝ

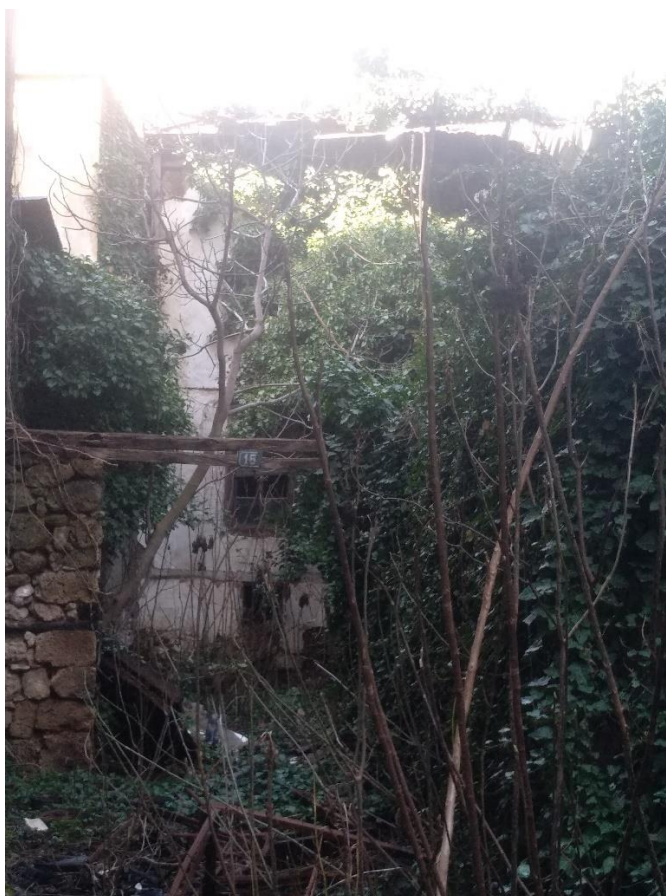
Φωτ. 3 Πρόσοψη του κτίσματος

Το κτίσμα είναι εγκαταλειμμένο και σε ερειπιώδη κατάσταση. Τμήμα της βόρειας πλευράς έχει καταρρεύσει σε γειτονικό χώρο ενώ οι άναρχες φυτεύσεις έχουν κατακλίσει το εξωτερικό και εσωτερικό. Το υλικό ανωδομής και τα στοιχεία πλήρωσης είναι διαβρωμένα σε σημαντικό βαθμό ενώ οι συνδέσεις των δομικών στοιχείων είναι ουσιαστικά ανύπαρκτες. Τμήμα της στέγης είχε καταρρεύσει και είχε αντικατασταθεί από λαμαρίνα σε παλαιότερο χρόνο. Η λαμαρίνα αυτή είναι διαβρωμένη και ετοιμόρροπη επίσης. Ο εσωτερικός και εξωτερικός χώρος είναι κατακλισμένος από μπάζα και απορρίμματα δημιουργώντας ιδιαίτερα ανθυγιεινή συνθήκη για τους περιοίκους. Το κτίσμα κινδυνεύει από ανεξέλεγκτη κατάρρευση.
